UNTERES SCHLOSS

Objekt: Mirow; Unteres Schloss
Fassaden

Leistungsphase : **Restauratorische Voruntersuchungen an den Fassaden**

Schwerin, 8.5.2014

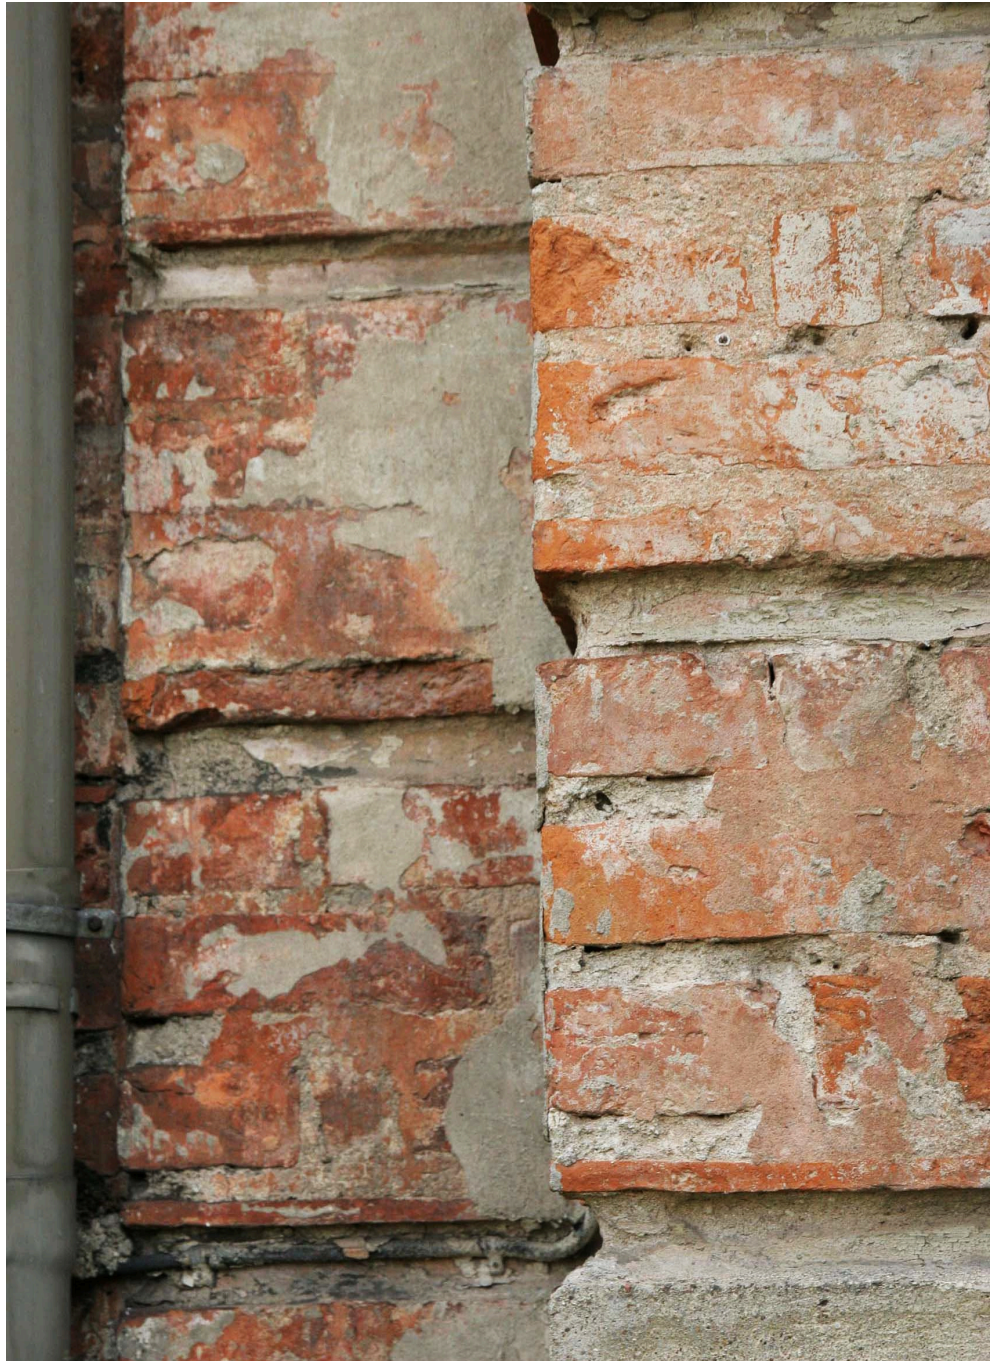
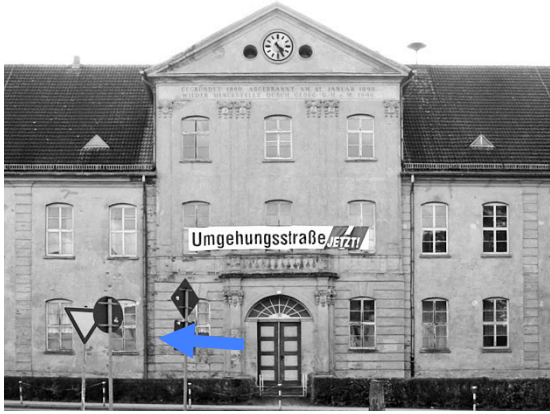
OF
1

**Ostfassade, südl.
Eingangsportal,
Ecke Mittelrisalit –
Fassade, EG**

- Backsteine: 29 x 14 x 7,5
... 7 cm³
- Mörtel: leicht gelblich
weißer Kalkmörtel mit
Körnern meist um 1 mm
und darunter, maximal bis
4 mm, relativ
bindemittelreich
- die Nutung im EG wurde
mit gehackten Backsteinen
hergestellt; ein Segment
der Bänderung besteht aus
3 Backsteinschichten +
einer gehackten Schicht
von 2 bis 4 cm Höhe
- die ca. 2,3 cm tiefe Nut ist
an der Wand 3 cm hoch
und erweitert sich nach
vorn
- den Mauermörtel verstrich
man bündig mit der
Backsteinoberfläche
- das Backsteinmauerwerk
wurde mit einem 1 bis 4
mm dicken und rot
eingefärbten Kalkmörtel
überzogen
- in der Nut der Bänderung
der Pilaster ist folgende
Schichtenfolge zu
erkennen:

olivgrau
.....	weißl. mit Körnern
.....	grau mit Körnern
	rosa
	weißlich, hellgrau
	weißlich, hellgrau
.....	rote Schlämme in
.....	Resten
.....	weißl. KM, Körner
.....	bis 4 mm →
.....	barock
////////	Mauerwerk

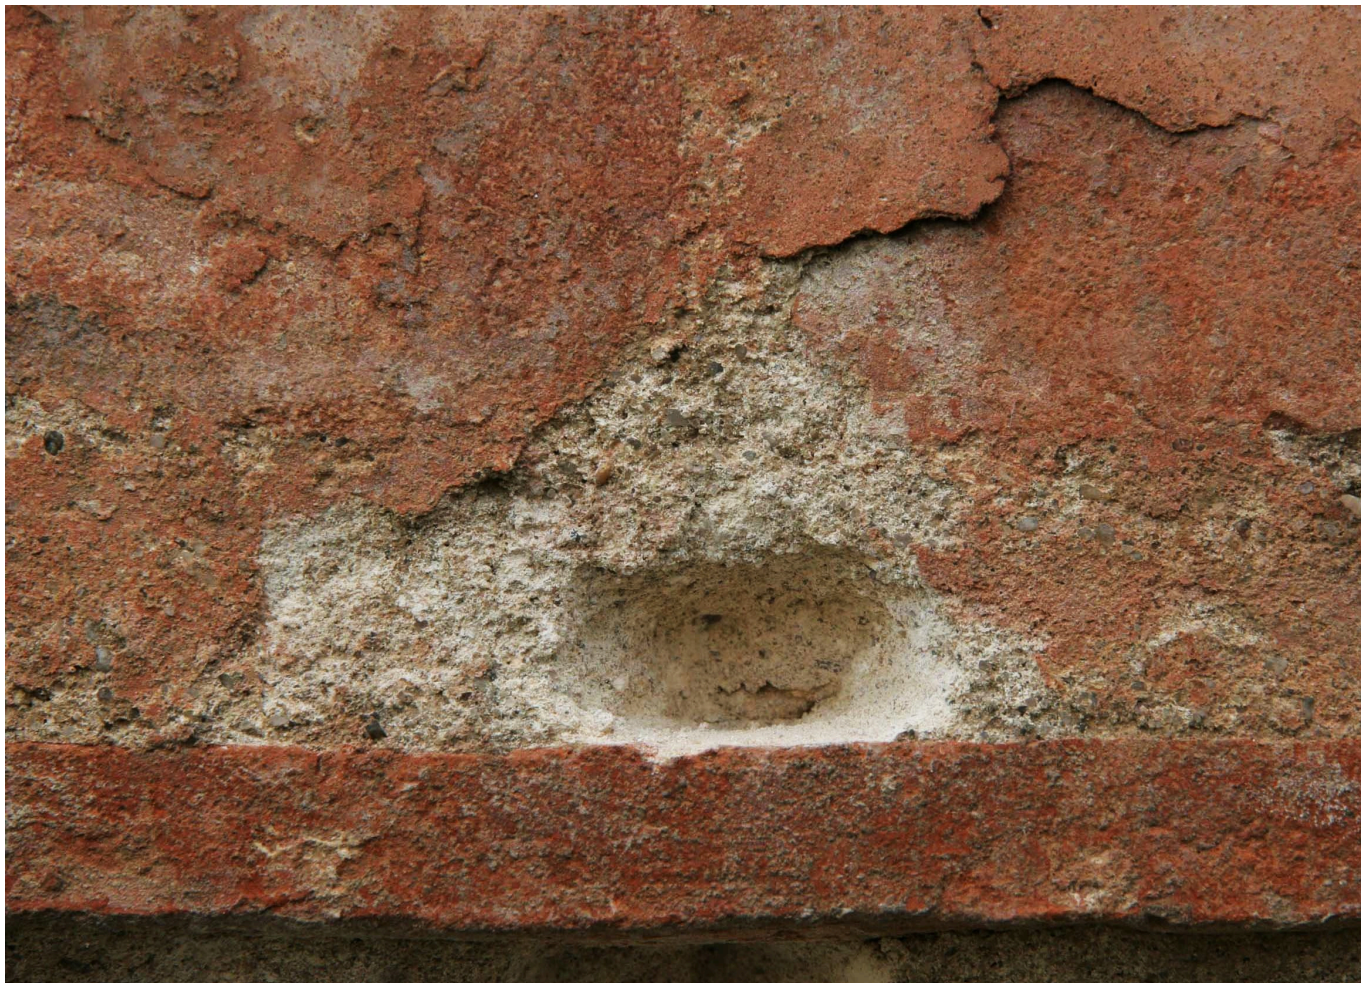
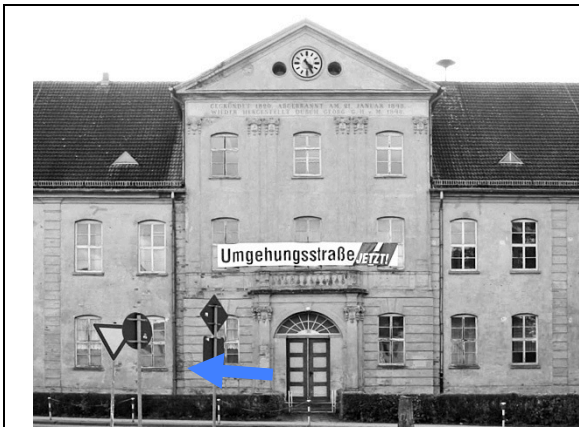
OF
2

**Ostfassade, südl.
Eingangsportal,
Ecke Mittelrisalit –
Fassade, EG**

- der Mauermörtel des barocken Mauerwerkes geht bis an die Backsteinoberfläche (Mörtel: leicht gelblich weißer Kalkmörtel mit Körnern meist um 1 mm und darunter, maximal bis 4 mm, relativ bindemittelreich)
- zwischen rotem Verputz und dem Mauermörtel ist kein Schmutz oder eine andere Farbfassung zu erkennen → die Rotfärbung ist die 1. Fassung zu diesem Mauerwerk
- weißlich rot: **ca. NCS S 2040-Y60R**
- gute Durchfärbung, kaum größere Rotpartikel erkennbar → Ziegelmehl ?

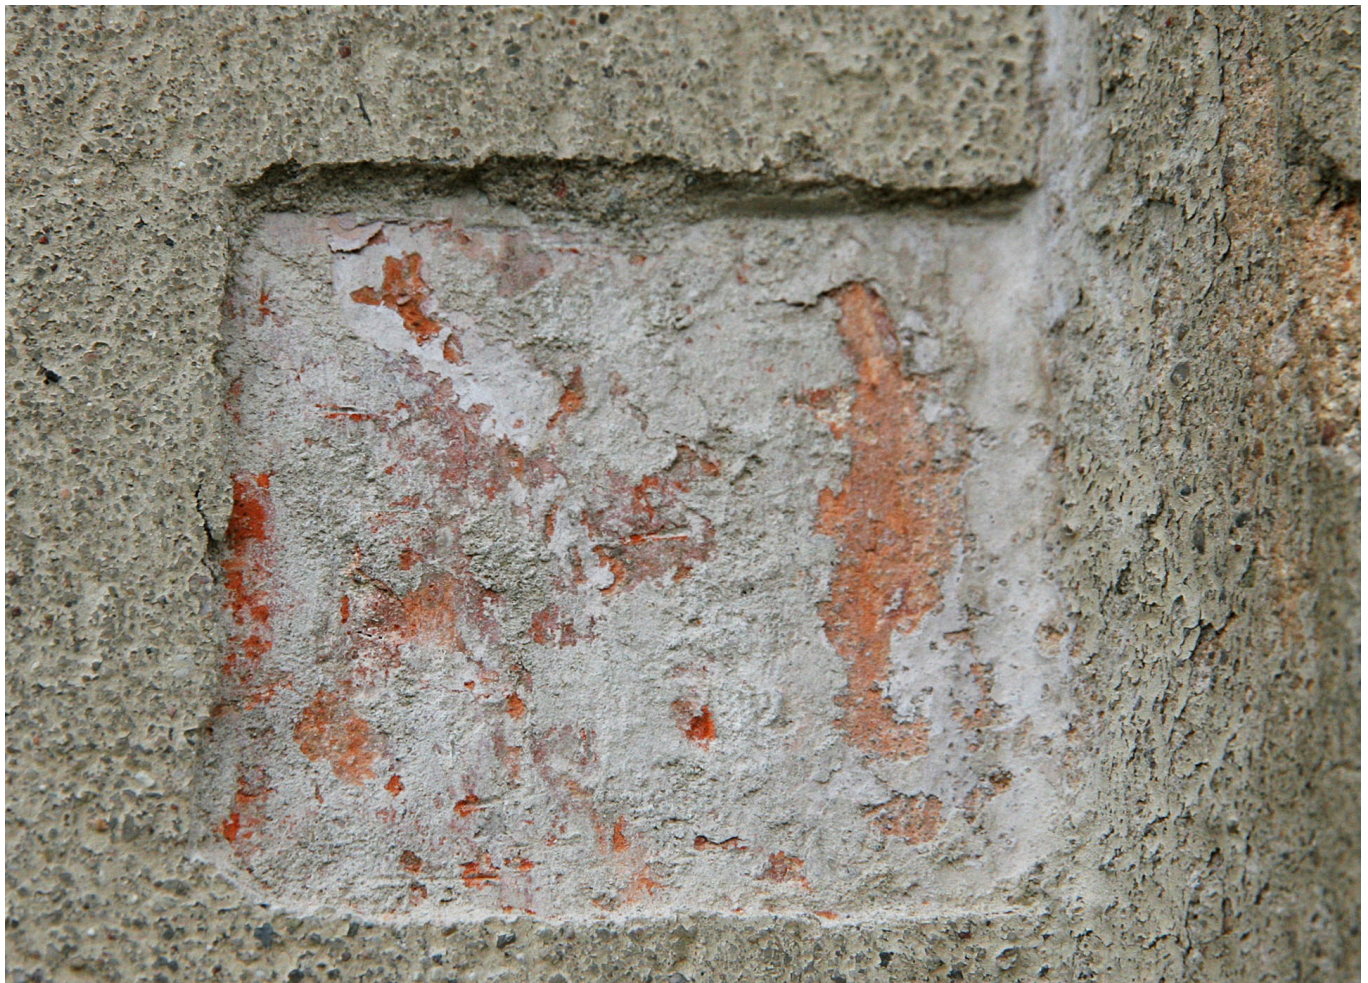
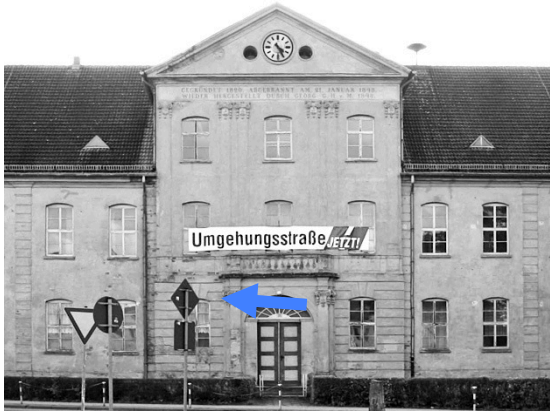
OF
3

**Ostfassade, südl.
Eingangsportal,
Mittelrisalit,
Bänderung EG**

- ähnliche Schichtenfolge in Resten wie in der Nut der Pilaster (siehe Befund1)
- 1. Fassung: roter Mörtel
- dann folgen hellgraue Anstrichreste
- danach rosa

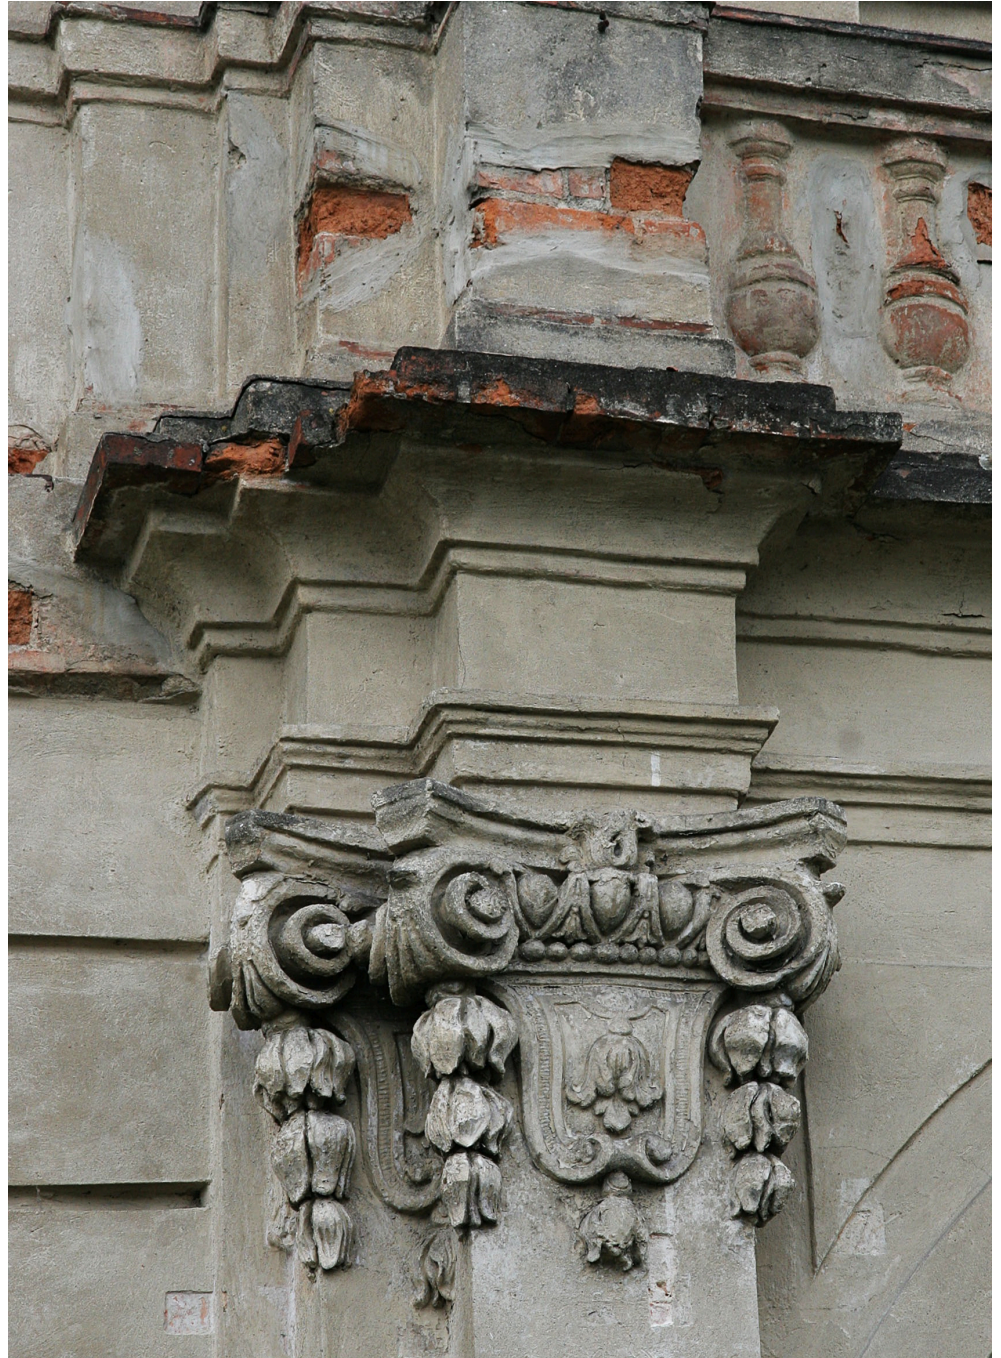
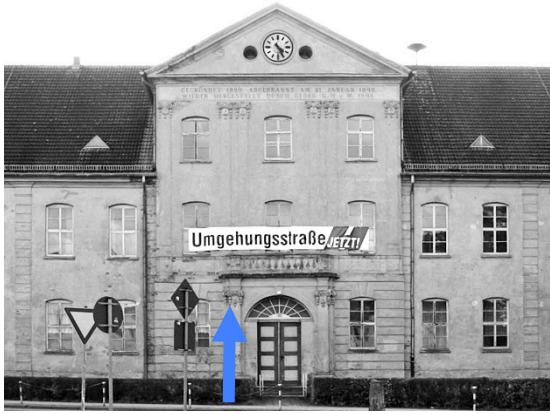
OF
4

**Ostfassade,
Eingangsportal,
südl. Kapitell**

- die Pilasterschäfte wurden mit jüngeren Mörtel weitgehend neu verputzt
- das Kapitell hat man mit diesem jüngeren Mörtel nur dünn überzogen → ist aber hauptsächlich mit barockem Kalkmörtel (oder Kalkgipsmörtel) verputzt
- dieser Mörtel ist dem Mauermörtel ähnlich
- nach der Form ist das Kapitell in das 18. Jh. zu datieren

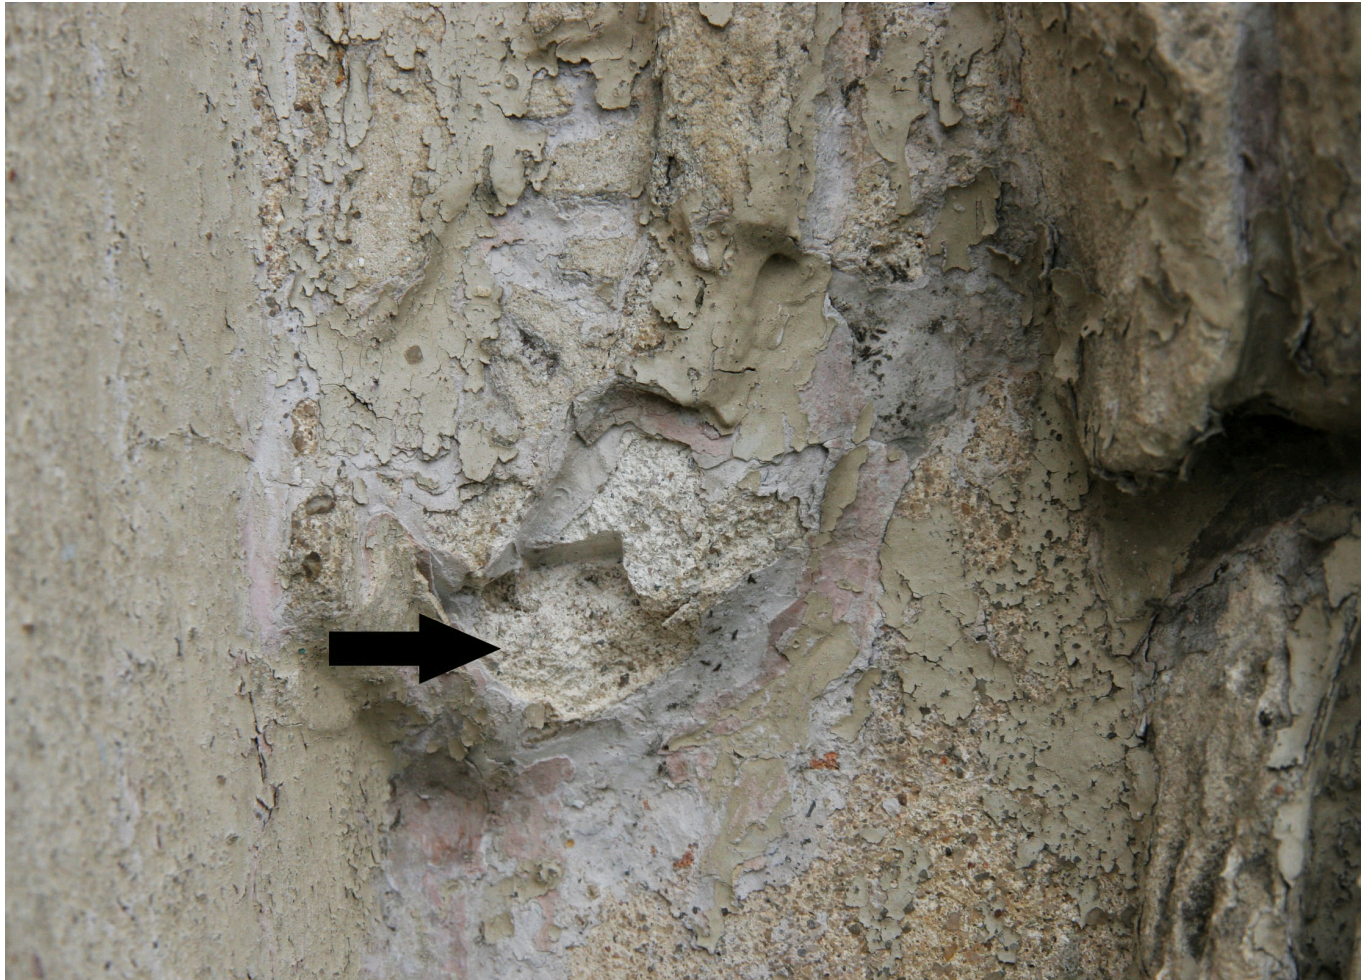
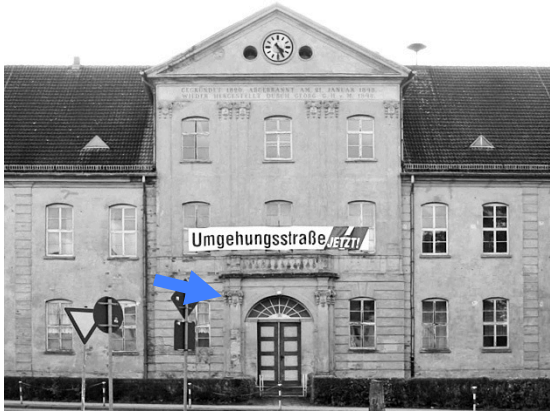
OF
5

**Ostfassade,
Eingangsportal,
südl. Kapitell**

- das Kapitell stammt aus dem 18. Jh.
- es wurde teilweise mit jüngerem Mörtel dünn überputzt
- die 1. Fassung war weiß

olivgrau
	rosa
	rosa
	weißlich, hellgrau
	weißlich, hellgrau
	weiß
	weißl. KM, Körner bis 4 mm → barock

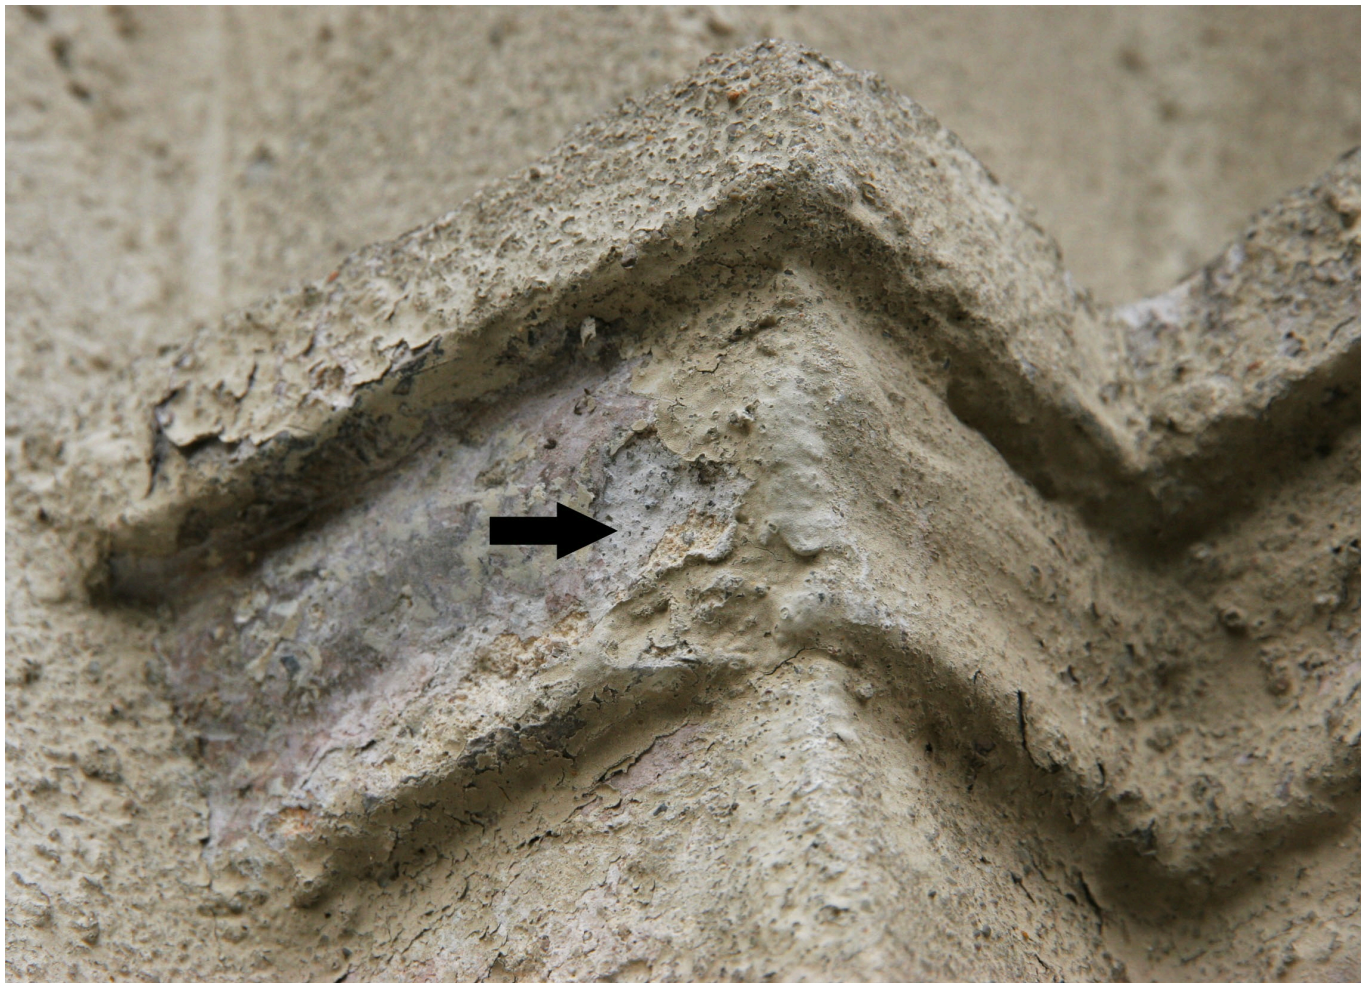
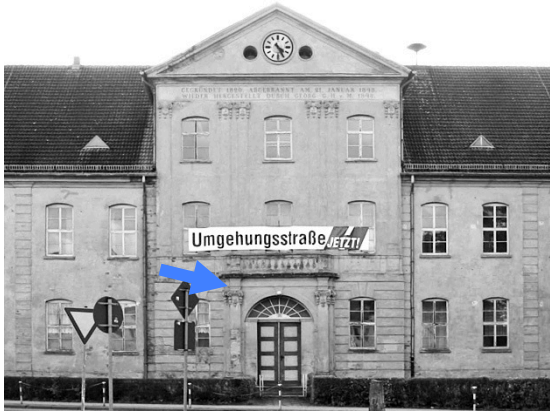
OF
6

**Ostfassade,
Eingangsportal,
südl. Gesims über
Kapitell**

- das Gesims besteht aus leicht gelblich weißem Kalkmörtel mit Körnern meist um 1 mm und darunter, maximal bis 4 mm (relativ bindemittelreich) und stammt aus dem 18. Jh.
- es wurde teilweise mit jüngerem Mörtel dünn überputzt
- die 1. Fassung war weiß (Pfeil)
- weitere Schichten wie Kapitell (siehe Befund 5)

- die mindestens teilweise noch barocken Stuckteile sind zu restaurieren (durch geeignete Fachleute und nicht durch den „normalen“ Stuckateur)
- die Gesimse oberhalb des Portals sind mit Blech abzudecken

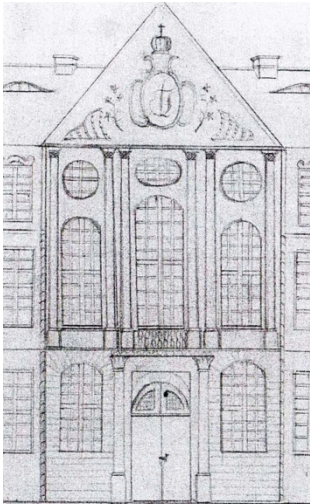
Darstellung des Zustandes vor dem Brand (Zeichnung 1865)

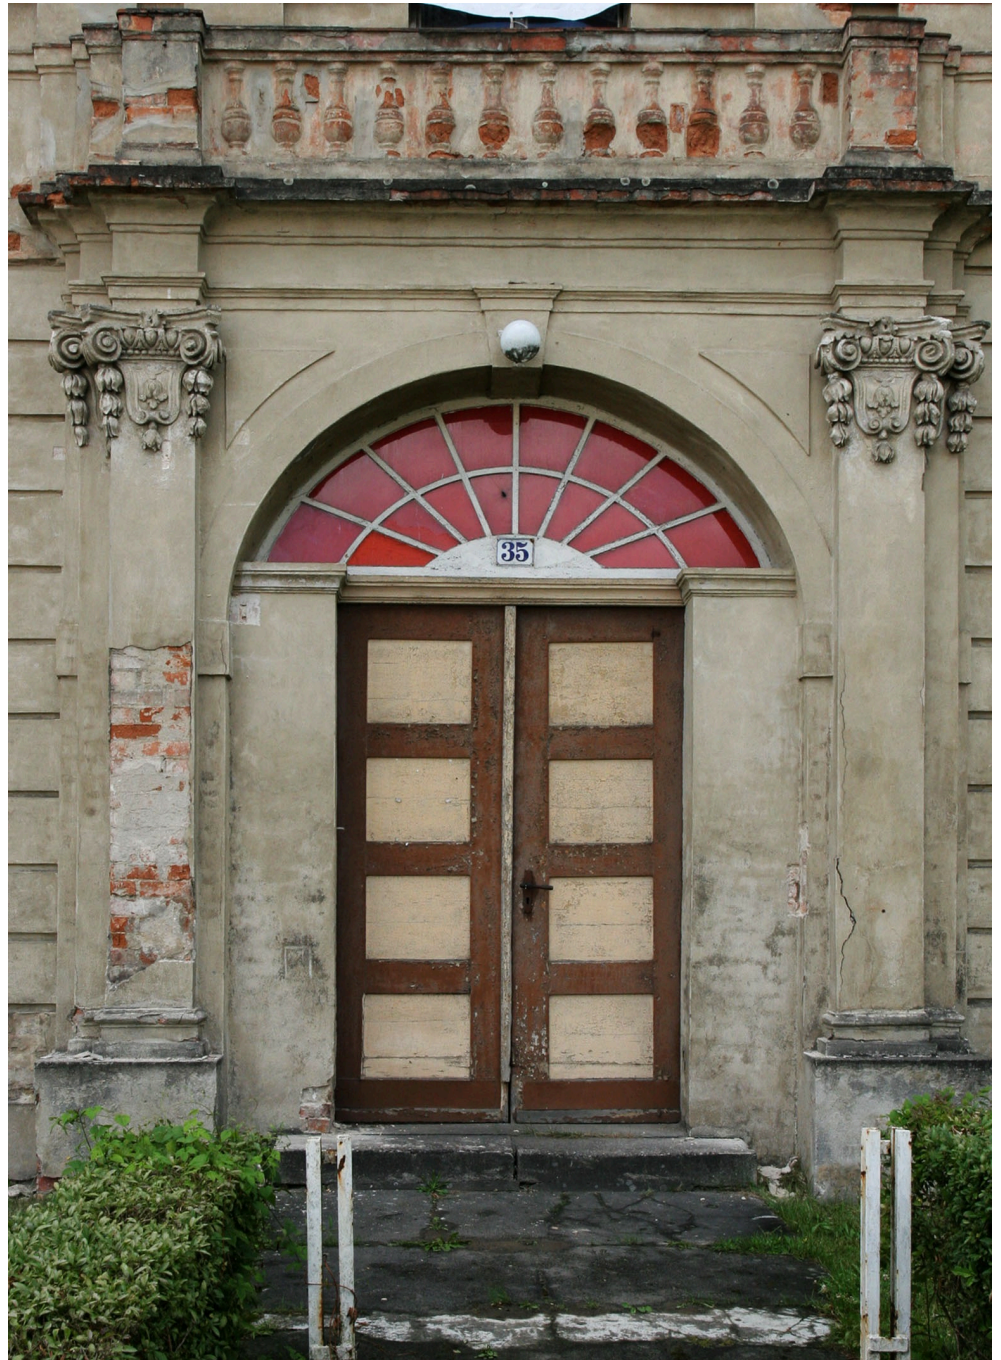
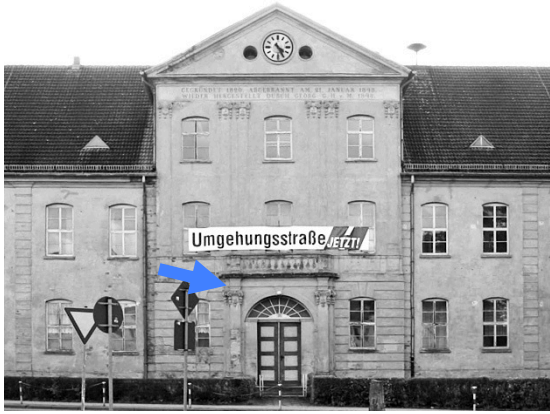
OF
7

**Ostfassade,
Eingangsportal**

- nach dem Brand 1848 wurde diese Tür eingebaut; dafür sprechen die Türgliederung sowie die Beschläge und das Kastenschloss innen

- im 18. Jh. war die Öffnung größer (siehe historische Abbildungen), sie wurde im 19. Jh. durch die seitlichen Mauerzungen verschmälert

- ansonsten stammt das Portal (Pilaster, Gesimse, Kapitelle, dreieckige Zwickel, Baluster) aus dem 18. Jh.

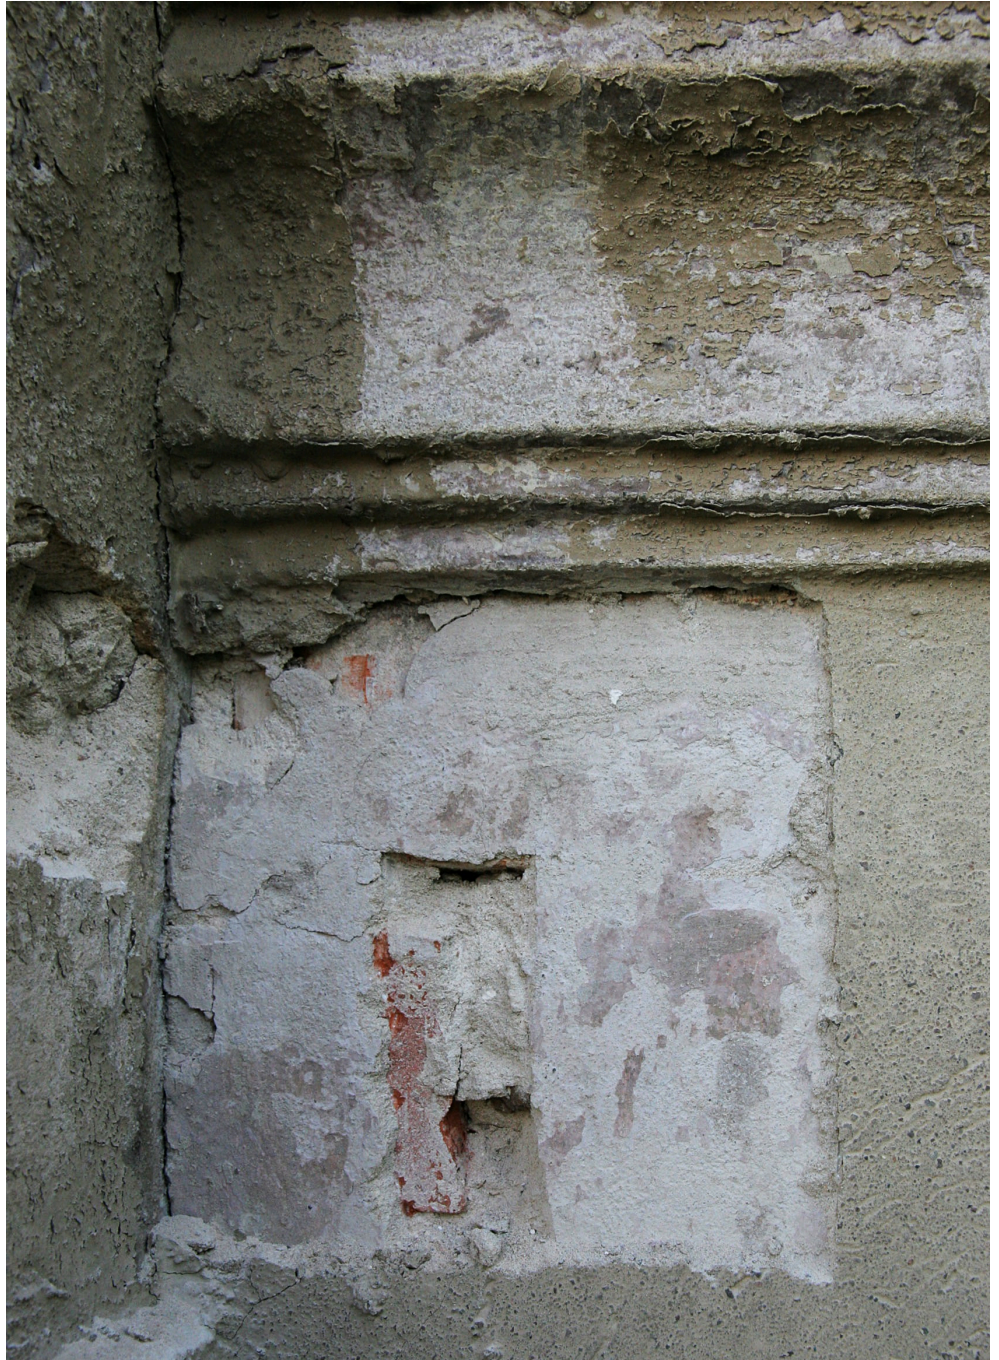
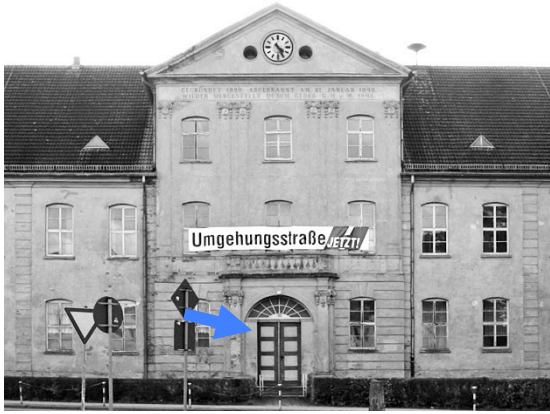
OF
8

**Ostfassade,
Eingangsportal,
seitliche
Mauerzungen**

- nach dem Brand 1848 wurde die heutige Tür eingebaut mit den seitlichen Mauerzungen
- Backsteinhöhe: 7 cm
- Mörtel: feinkörniger als Barockmörtel

olivgrau
.....	weißl. grau bräunl. Putz 20. Jh. mit Körnern bis 6 mm
	beige
	rosa
	weißlich, hellgrau
	weißlich, hellgrau
.....	gelbl. weißer KM, feinkörnig, Körner unter 1 mm → 19. Jh.
////////	Mauerwerk

- 1. Fassung nach dem Brand: weißlich grau ca. NCS S 1500-N

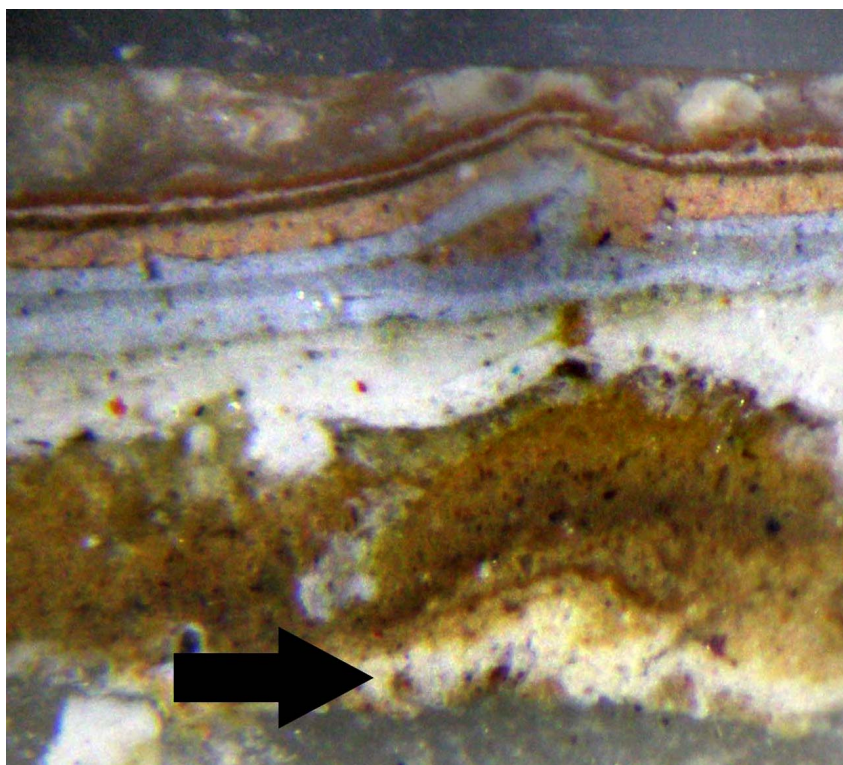
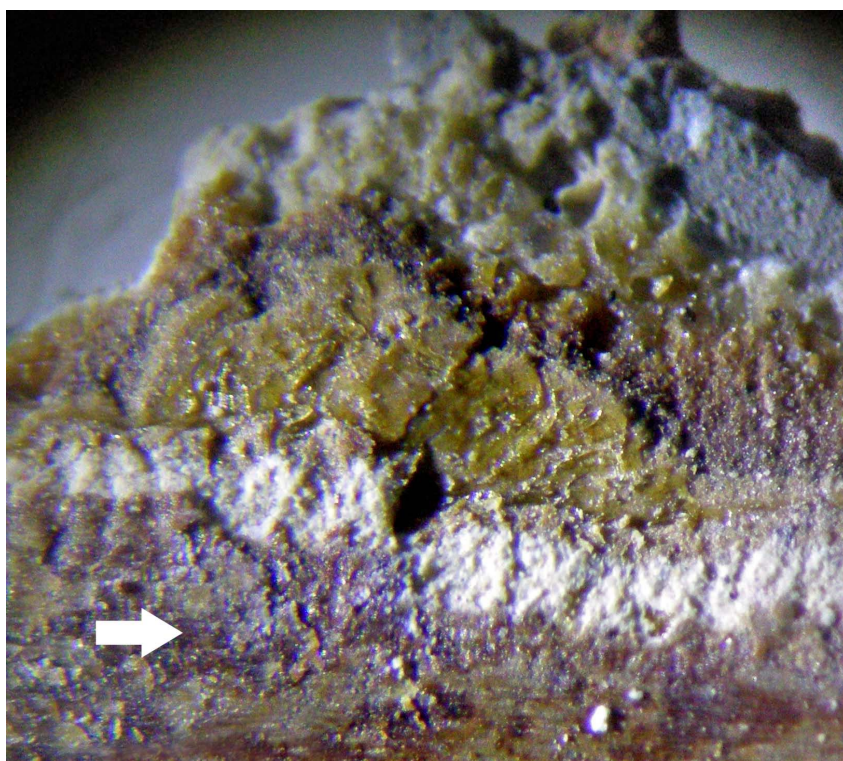
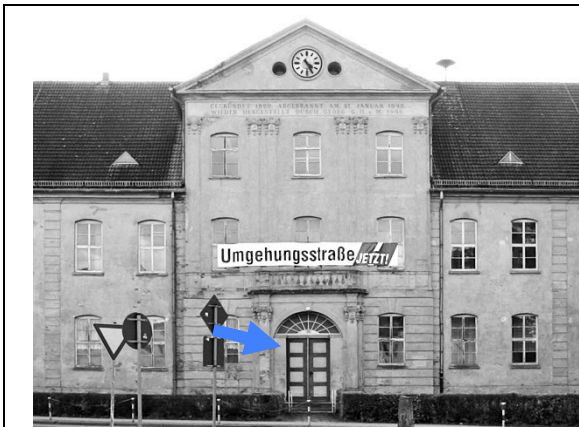
OF
9

**Ostfassade,
Eingangsportal,
Tür**

- nach dem Brand 1848 wurde die heutige Tür eingebaut

(2 x ?)
	braun, NCS S 4020-Y50R
	braun, NCS S 4030-Y50R
	braun, NCS S 4040-Y20R
	braun, NCS S 4030-Y20R
	beige, NCS S 1005-Y20R
	rötl. braun, NCS S 7020-Y50R
	Holz

- 1. Schicht auf dem Holz (weißer Pfeil Bild unten): mittleres rötliches braun, sehr dünn → diese Schicht ist eindeutig vorhanden, aber sehr dünn → pigmentierte Lasur (?), ölige Grundierung (?)
- 2. Schicht (schwarzer Pfeil Bild oben): hell beige → sehr wahrscheinlich Grundierung für 3. Schicht
- 3. Schicht : mittleres braun
- möglicherweise war die Tür zuerst mit einem rötlich braunen dünnen Anstrich versehen, aber dieser Anstrich war eventuell ein Wetterschutzanstrich
- die erste Fassung war ein mittelbrauner Anstrich mit einer beigen Grundierung → eine solche Farbgebung ist üblich für die Mitte des 19. Jh.

- die gesamte Fassade wird hellgrau nach Befund gestrichen
- die Eingangstür wird in einem mittleren gelblichen Brauntönen nach Befund gefasst (eventuell auch mit der ersten rötlichen braunen Lasur, dies müsste aber noch überprüft werden)
